**ANKIRI İLİ ORTA İLESİ**  
**5768 RUHSAT NUMARALI IV. GRUP LİNYİT MADENİ RUHSAT SAHASI**  
**REZERV DEęERLEME RAPORU**

**Geerlilik Tarihi: 10.07.2023**  
**Yayımlanma Tarihi: 28.07.2023**

5768 Ruhsat Numaralı Maden Ruhsat Sahası  
Rezerv Değerleme Raporu

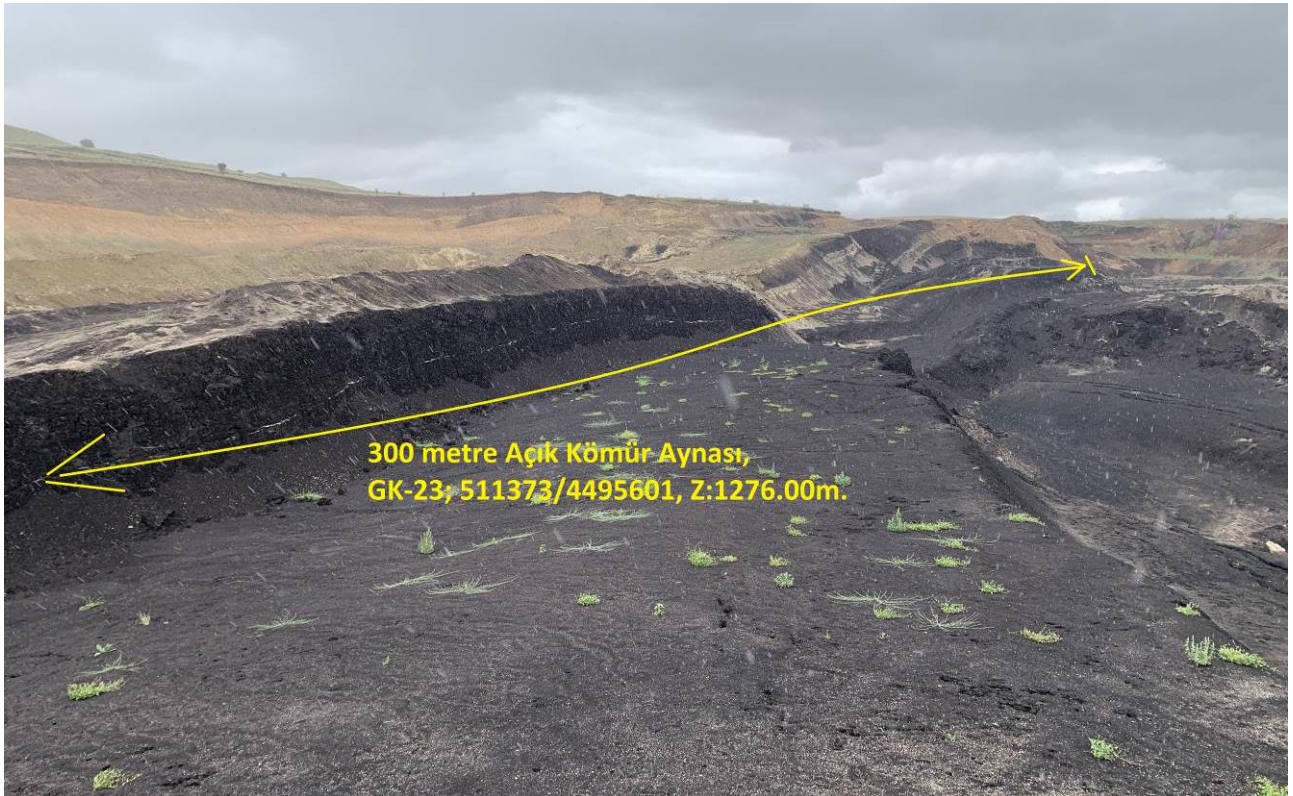
**Resim 2:** 300 metrelik Açık Kömür Aynası

Aşağıdaki Resim 2'de görüleceği üzere yaklaşık 300 metre genişlikte açık kömür aynası gözlenmiştir.

Üzeri açık kömür sınırı noktaları; Kuzey Batı sınırı GK-26, Güney Doğu sınırı GK-33'tür. Bu 2 nokta arası 300 metredir.

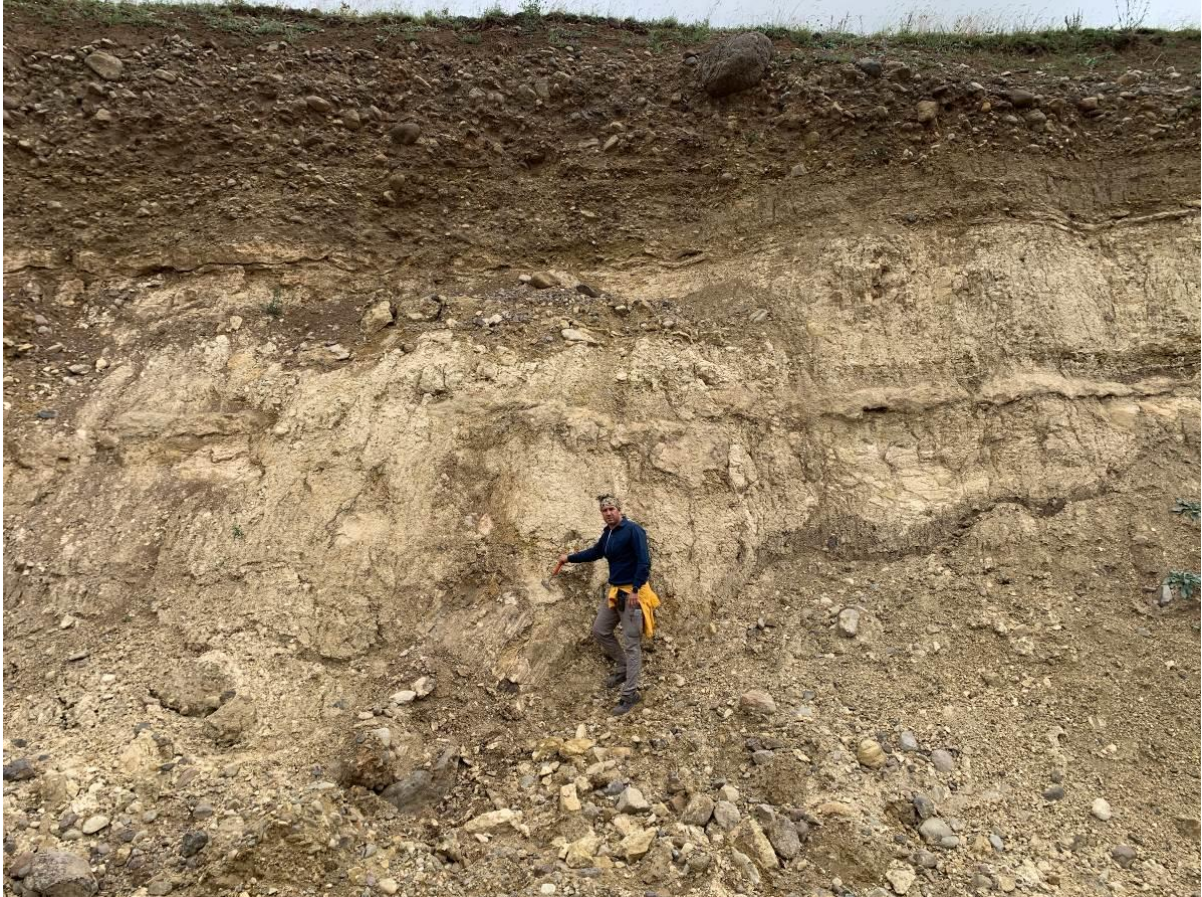
**Resim 9:** Normal Atımlı Fay (511565/4495689, Z: 1293)

**a-Normal Faylar:** Açık Ocak aynasının arkasında tespit ettiğimiz ve heyelana sebep olan, doğu batı doğrultulu normal atımlı fay tespit edilmiştir.

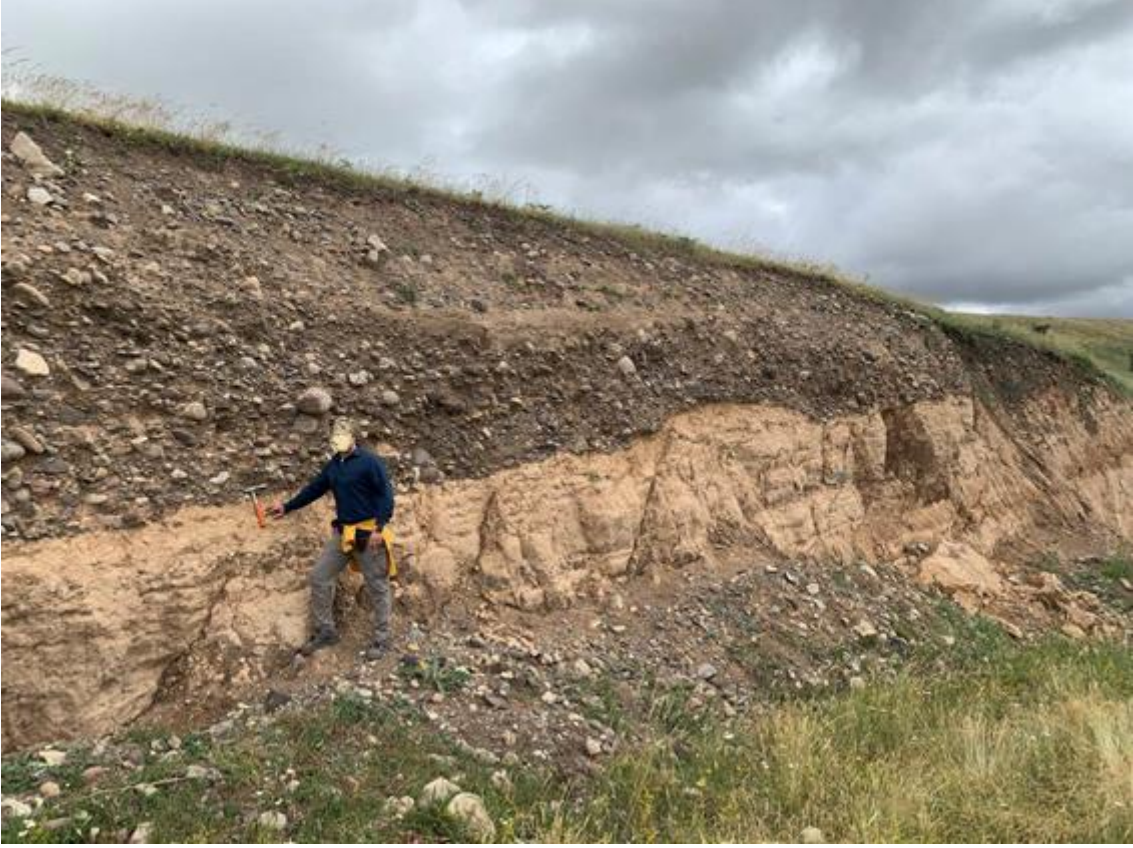
**Resim 10:** Orta Formasyonu, Konglomera ve Kumtaşı Birimlerine Ait Görüntü

Formasyona ait görüntüler **Resim 10 ve Resim 11**'de verilmiştir.

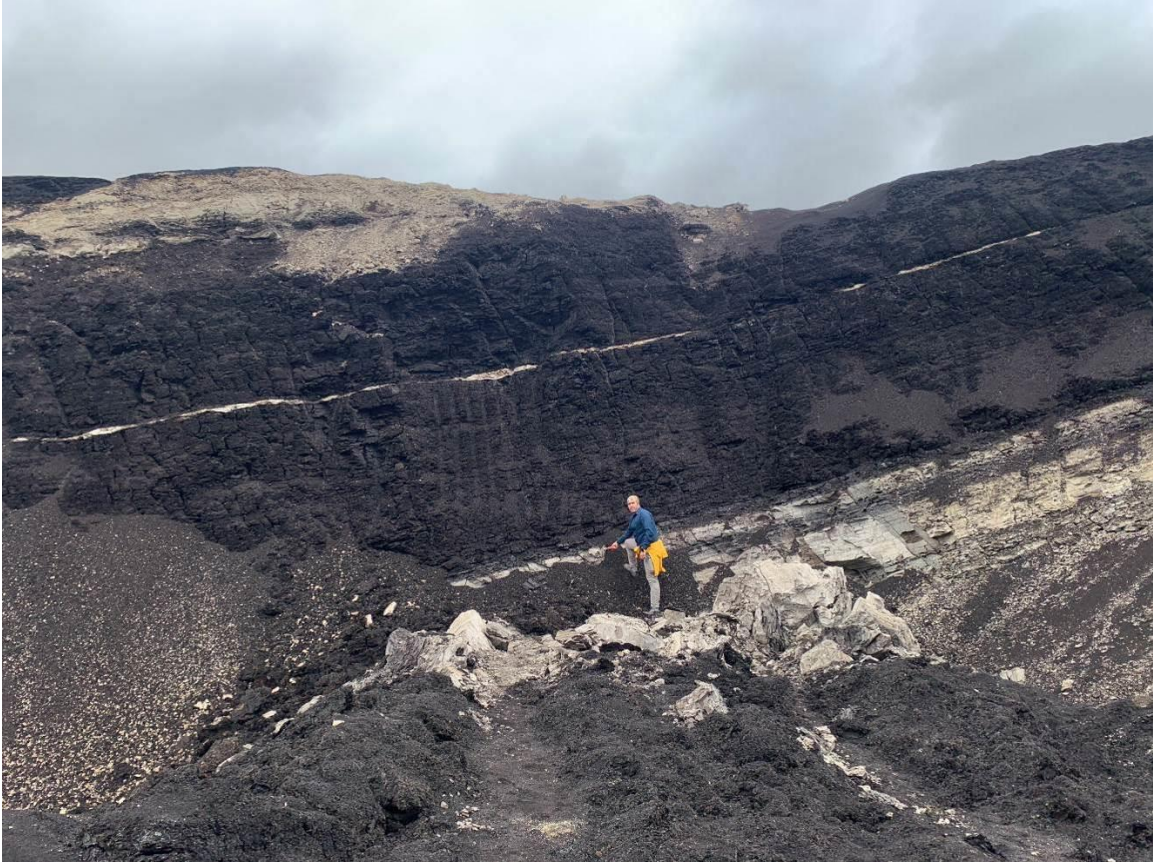
**Resim 12:** Açık Ocak Kömür Aynası (511487/4495466)

Orijinal linyitte su yüzdesi oldukça yüksektir (%48). Linyit havada suyunu kaybettiğinde çatlayıp parçalanmakta ve dağılıp toz haline gelmektedir.

İnce kil-marn-silt bantları içerir. Genellikle horizonun alt seviyelerine gelindikçe kalorifik değer azalmakta, kil yüzdesi artmaktadır. Ruhsat sahasında bulunan linyit açık işletmeye elverişli bir konumdadır.

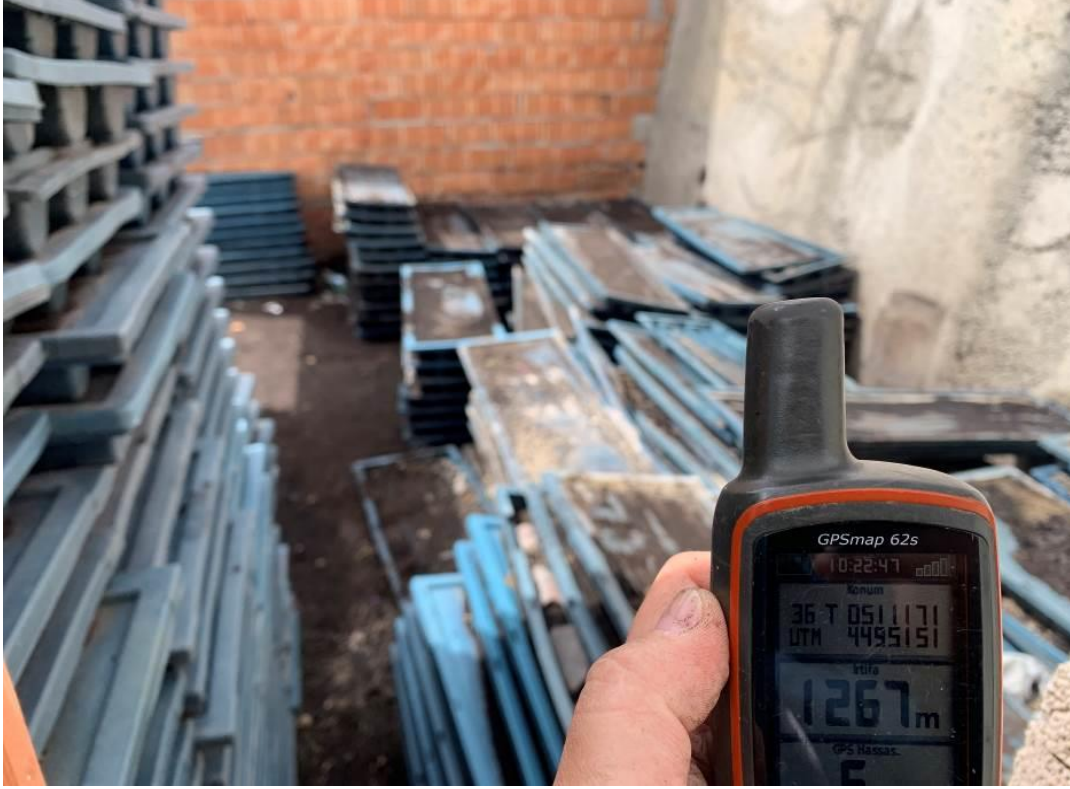
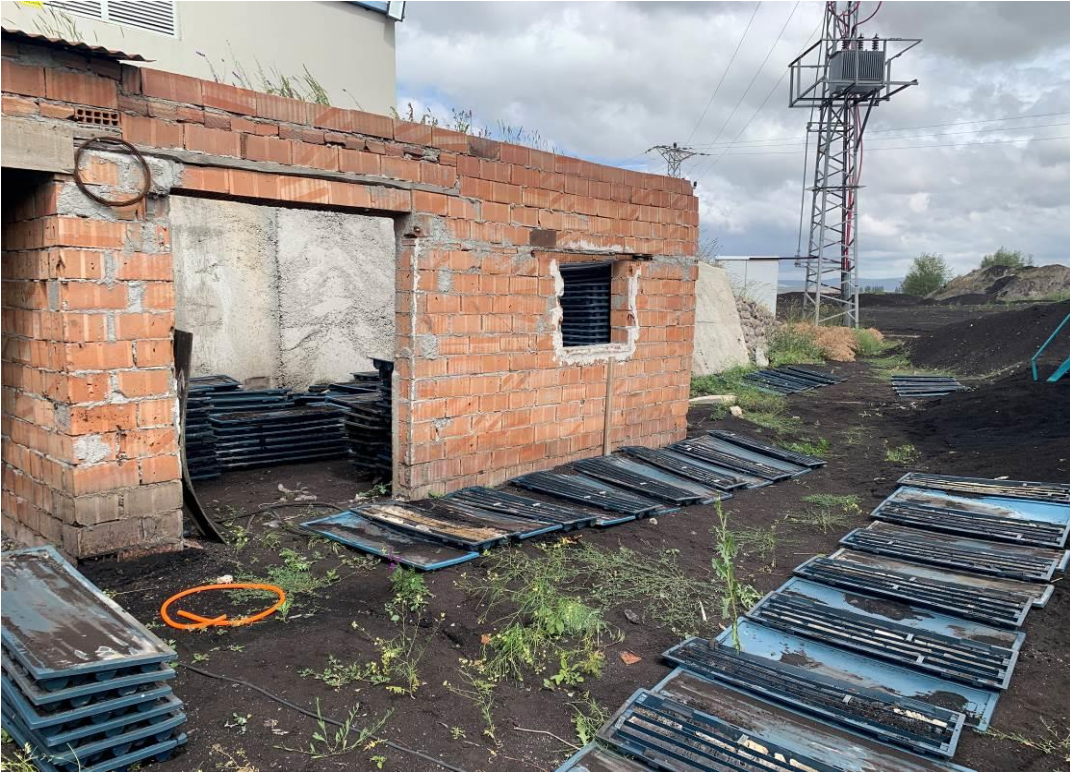
Resim 16: Karot Deposuna Ait Resimler

TURKUAZ LİNYİT İŐLETMELERİ A.Ő. Tarafından yapılan 41 adet sondajların sandıkları sahada etrafı çevrili ancak üzeri açık betonarme yapıda depolanmaktadır. Dięer sondajlara ait karot sandıkları hakkında bilgi yoktur.

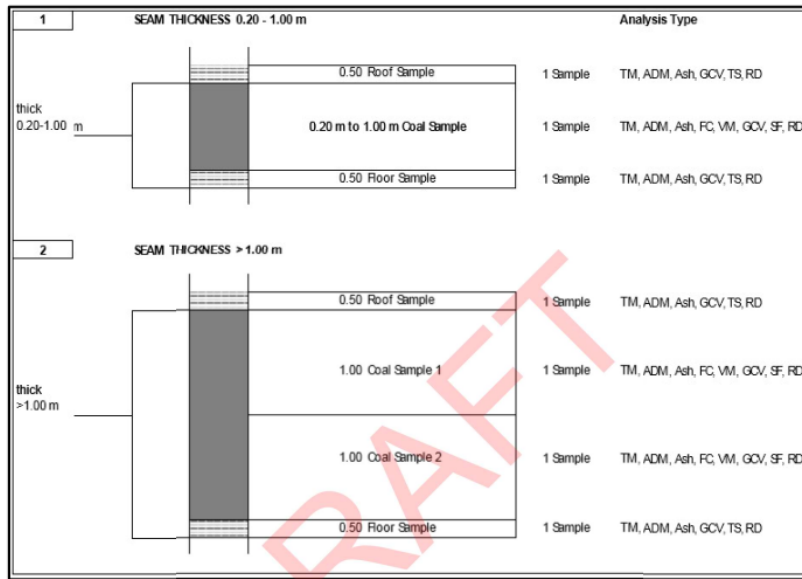
Şekil 1: Linyit Kalitesi Numune Seçme Kriterleri Şeması (Kısım 1)

Sondaj çalışmalarında kullanılmak üzere sahaya özel detaylı bir örnekleme prosedürü hazırlanmamıştır. Ancak Saha jeologlarının bilgi ve tecrübelerince sahaya uygun numunelendirme yapılmıştır. Numunelendirme çalışmalarına örnek **Şekil-1** ve **Şekil-2**'de aşağıda verilmiştir.

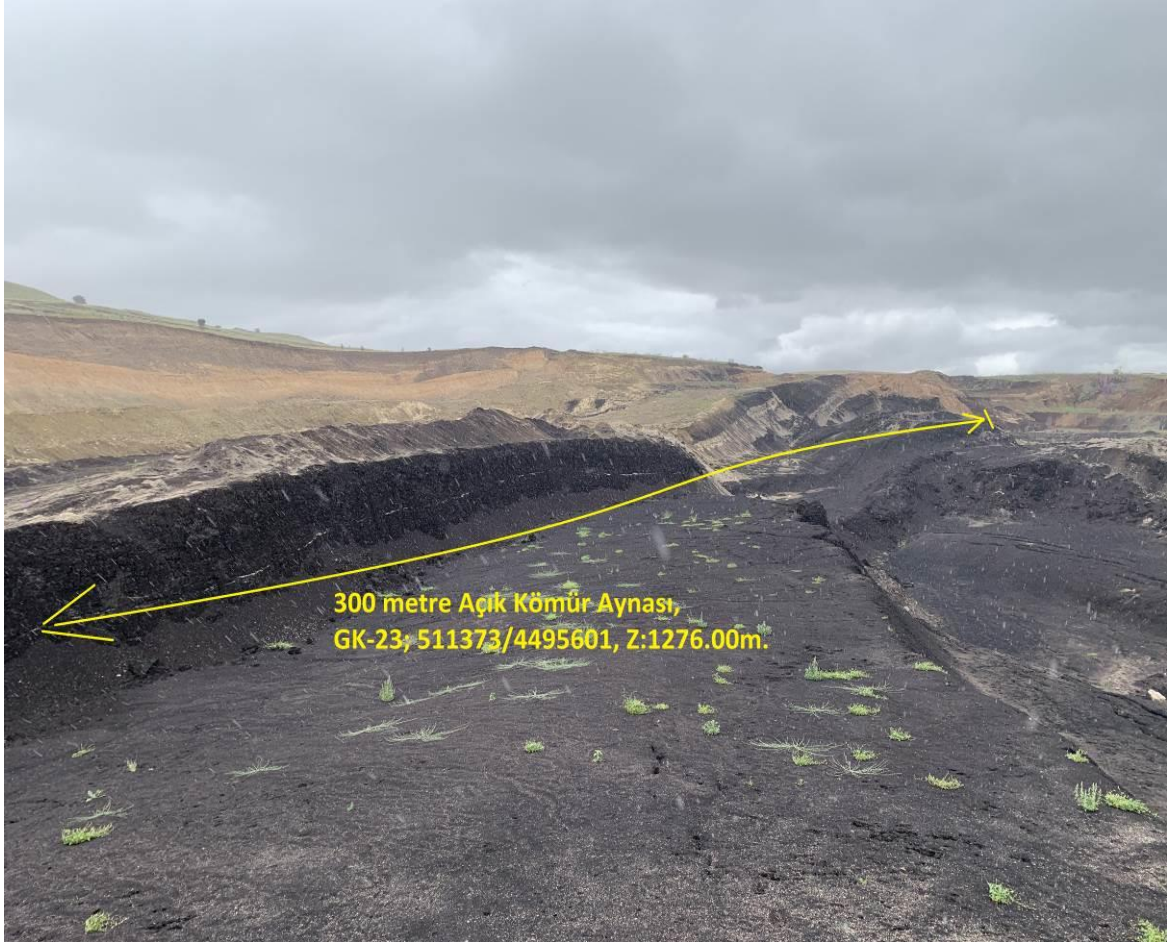
**Resim 18:** 300 Metre Genişlikte Açık Kömür Aynası

Üzeri açık kömür sınırı noktaları; Kuzey Batı sınırı GK-26, Güney Doęu sınırı GK-33'tür. Bu 2 nokta arası 300 metredir.

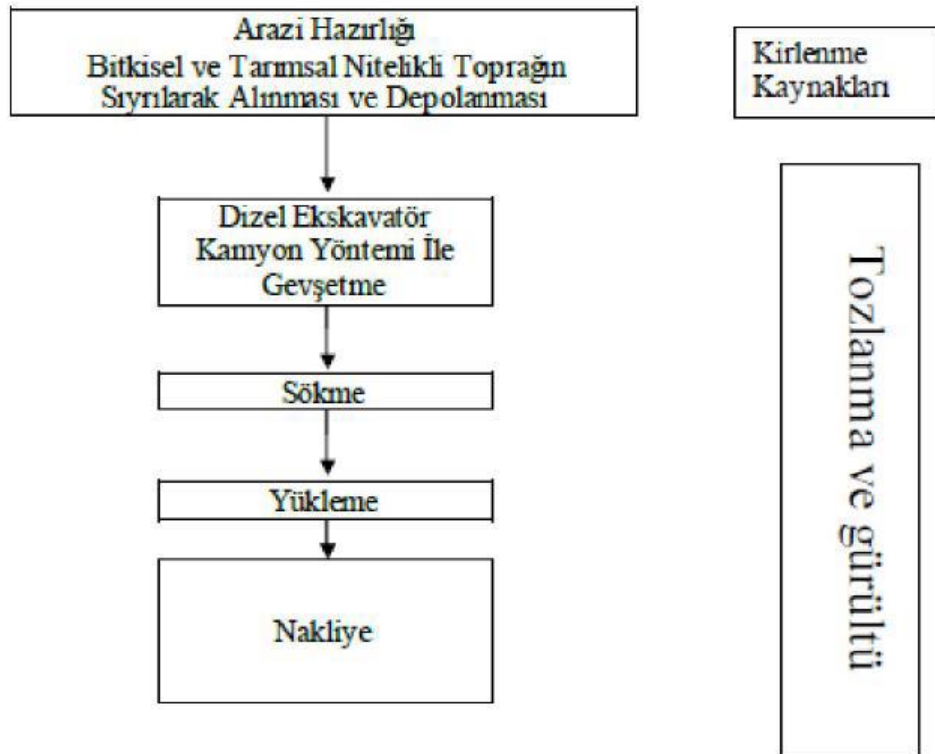
Şekil 6: Açık İşletme Akım Şeması

Daha önce sıyrılıp alınacak bitkisel toprak örtüsü restorasyonda kullanılmak üzere ayrı bir yerde stoklanacaktır. Kepçenin çalışma yüksekliğine göre kademeler oluşturulacaktır. Açılacak kademelerde kömür üretimi yapılması planlanmaktadır.

Açık işletmelerde en önemli fiziksel kavramlardan biri basamak ya da kademe olarak tanımlanan şekillerdir. Cevher ya da örtü malzemesi bu basamaklar üzerinde sürekli kademe şeklinde kazılarak alınmaktadır.

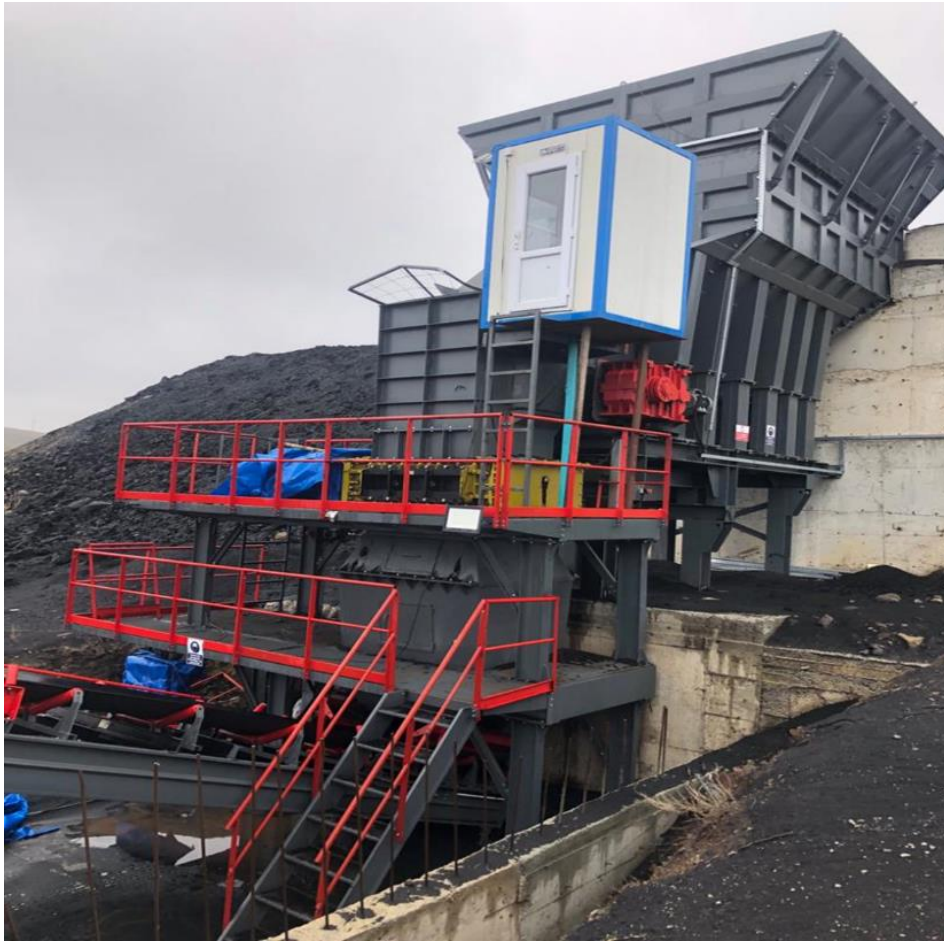
**Resim 22:** Kırma-Eleme Tesisi-Bunker

Tesise ocak içerisinde kamyonlarla getirilen tüvenan kömür 60\*60 cm aralıklı kömür silosuna dökülmektedir. Besleme bunkerı 70 m<sup>3</sup> kapasitelidir. Besleme bunkerından çıkan kömür saatte 1000 ton kapasiteli döner kırıcıya gelmektedir. Döner kırıcıdan çıkan kömür (0-60 mm) bant ile ikinci bir siloya girmektedir. Silonun üzerindeki 0-18 mm'lik sabit elekten geçerek 2 hatta ayrılmaktadır. 1. Hattan bant ile eleme tesisine girmektedir. Buradan elenen kömür toz, fındık, ceviz olmak üzere üç çeşit ürün olarak alınmaktadır. 2. Hattan devam eden kömür (0-18 mm) sırasıyla önce tamburlu kırıcıya sonra çekimli kırıcıya girerek 0-10 mm toz boyutuna indirilmektedir.
